RECONSTRUCCIÓN

RECONSTRUCCION DE LA VILLA DE POTES, SANTANDER

JUAN JOSÉ RESINES.
Arquitecto.

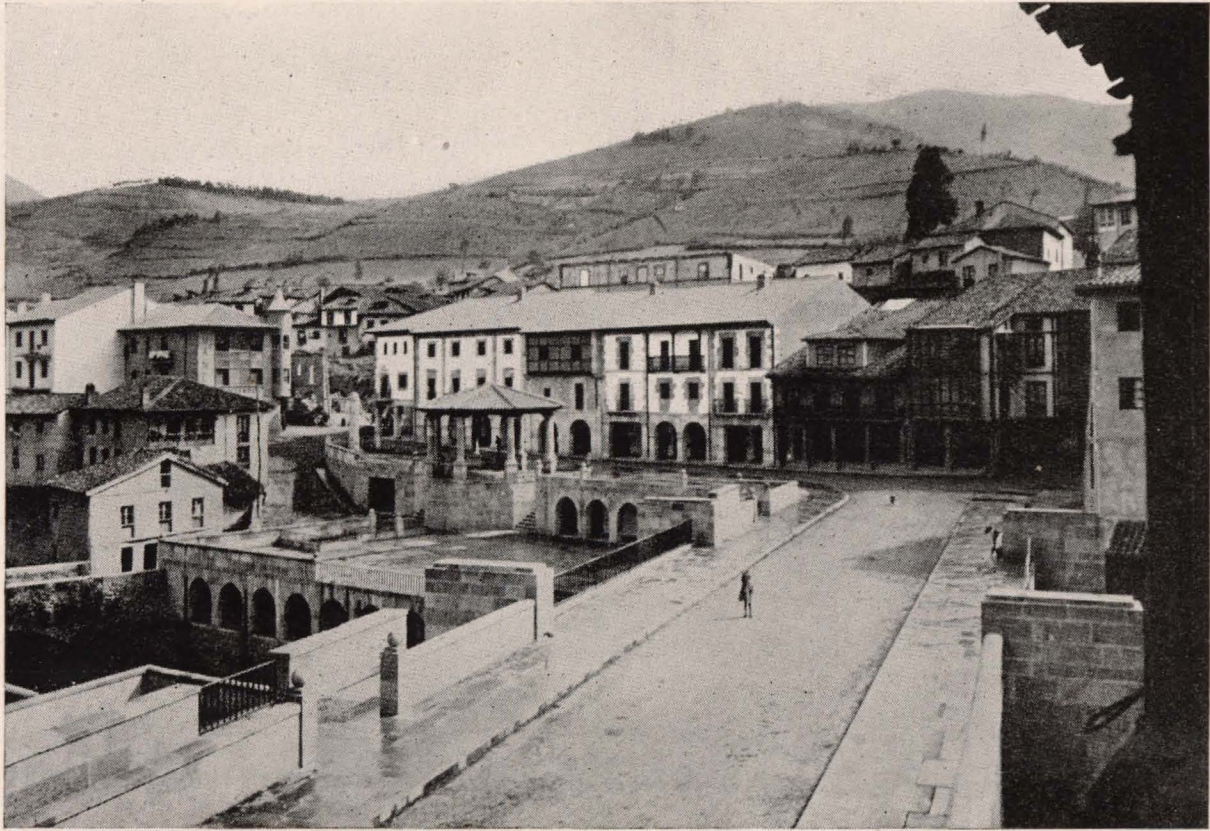
POTES.—Conjunto del puente, mercado y viviendas particulares.

Como al propio tiempo, y aparte de la destrucción total de todas las casas particulares de la plaza, no había más remedio que solucionar el inadecuado emplazamiento del puente sobre el río Quiviesa, utilizable únicamente por los carros de bueyes, mas no por el transporte moderno, se formuló un estudio de conjunto, con el que se consiguió solucionar los tres problemas básicos en la reconstrucción de la parte central de Potes.

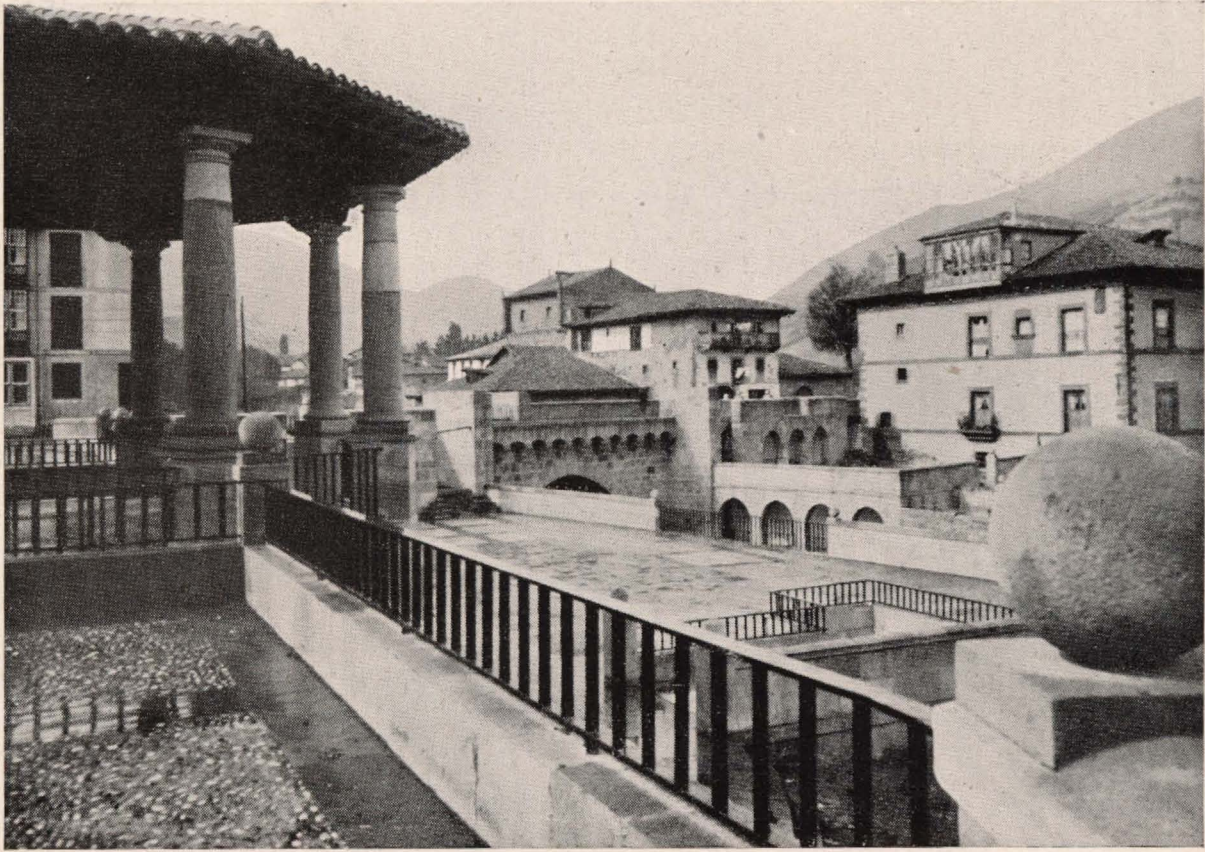
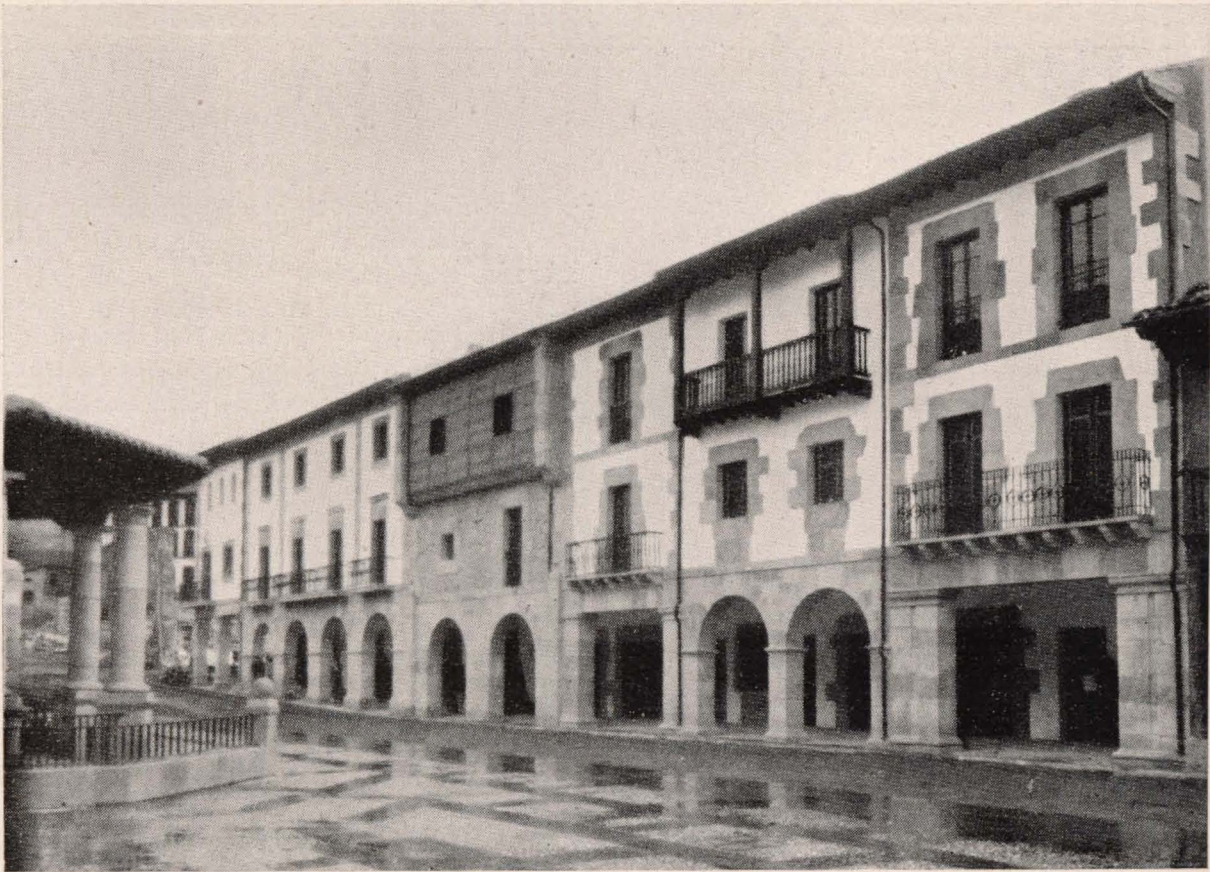
POTES.—Plaza, mercado y nuevo puente. Abajo: Grupo de siete viviendas particulares.

Desde las fundaciones del nuevo puente y hasta las del antiguo se rellenaron ambas márgenes del Quiviesa, a fin de aprovechar los grandes desniveles existentes para construir el mercado en su margen derecha y los servicios sanitarios en la izquierda. El mercado está estudiado en relación con las duras condiciones climatológicas de Potes. Para invierno se ha dispuesto un mercado de verduras cubierto, y como su estructura es de hormigón armado, el techo resultante nos dió una gran plaza, que al propio tiempo que para mercado al aire libre se utilizará espléndidamente para la celebración de fiestas, bailes regionales, etc., a cuyo fin, y avanzando sobre ella, se ha construído un templete octogonal, para la música o presidencia de los actos. Tanto el

mercado cubierto como el superior, además de tener cómodos accesos, no sólo al nuevo puente, sino a las casas de la plaza, forman un conjunto homogéneo con el nuevo puente construído, tanto en estructura como en estilos.

A la vez que ambas obras se acometió la construcción de siete casas particulares, habiéndose estudiado todo ello como un conjunto único, consiguiéndose dotar a Potes de un rincón típicamente montañés, ya que en el mismo se ha seguido el estilo de la región.

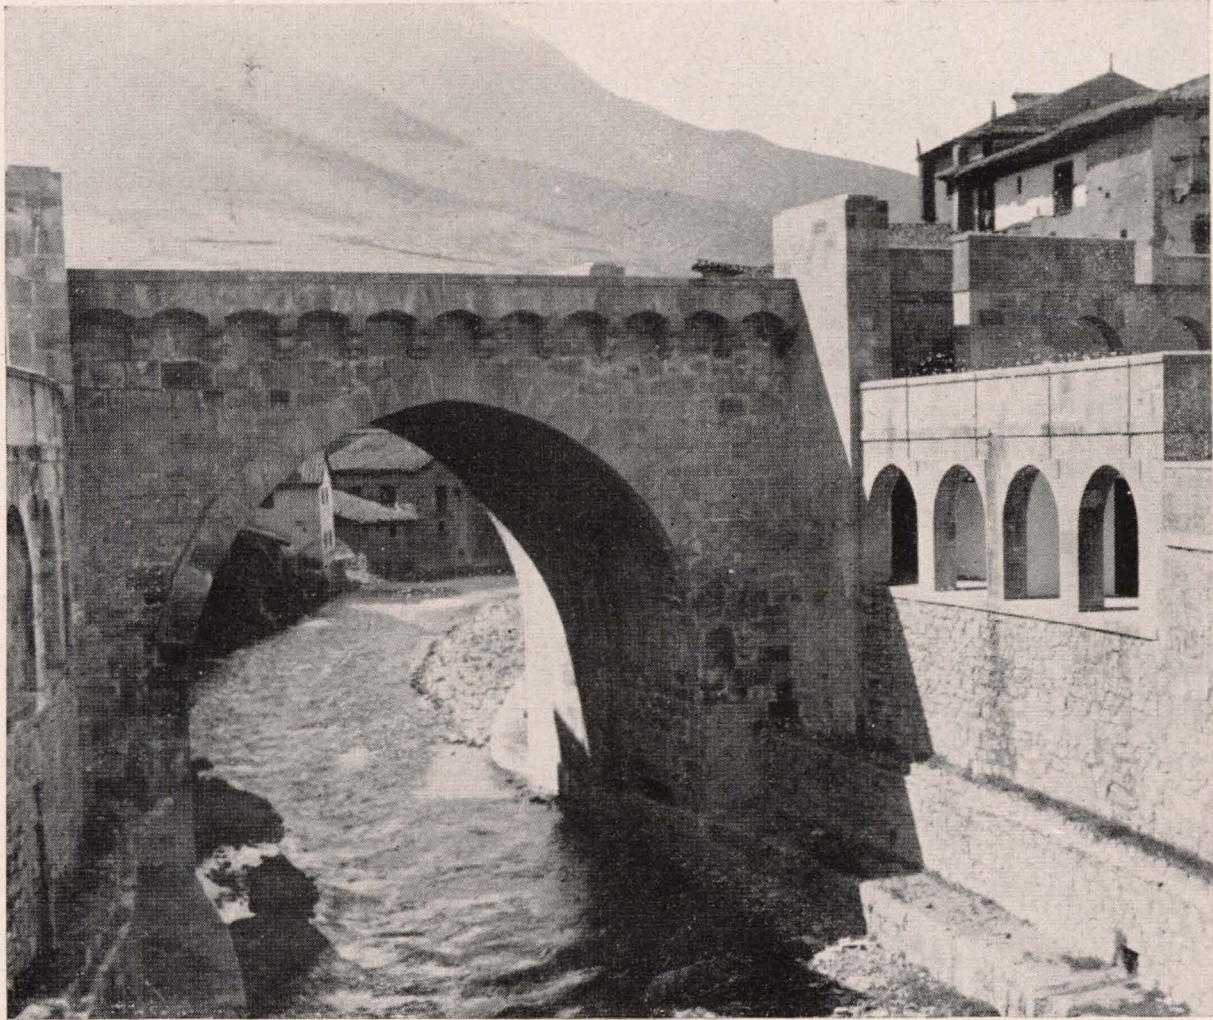
POTES.—El puente nuevo. Abajo: Centro de Higiene rural y Hospital.

A una distancia de 40 metros aguas arriba del antiguo se ha construído el nuevo puente, a base de sillería labrada en piedra del país,

reforzando los estribos con hormigón armado. La calzada, de seis metros, tiene aceras de uno, en semivoladizo, sobre ménsulas también labradas en la misma clase de piedra.

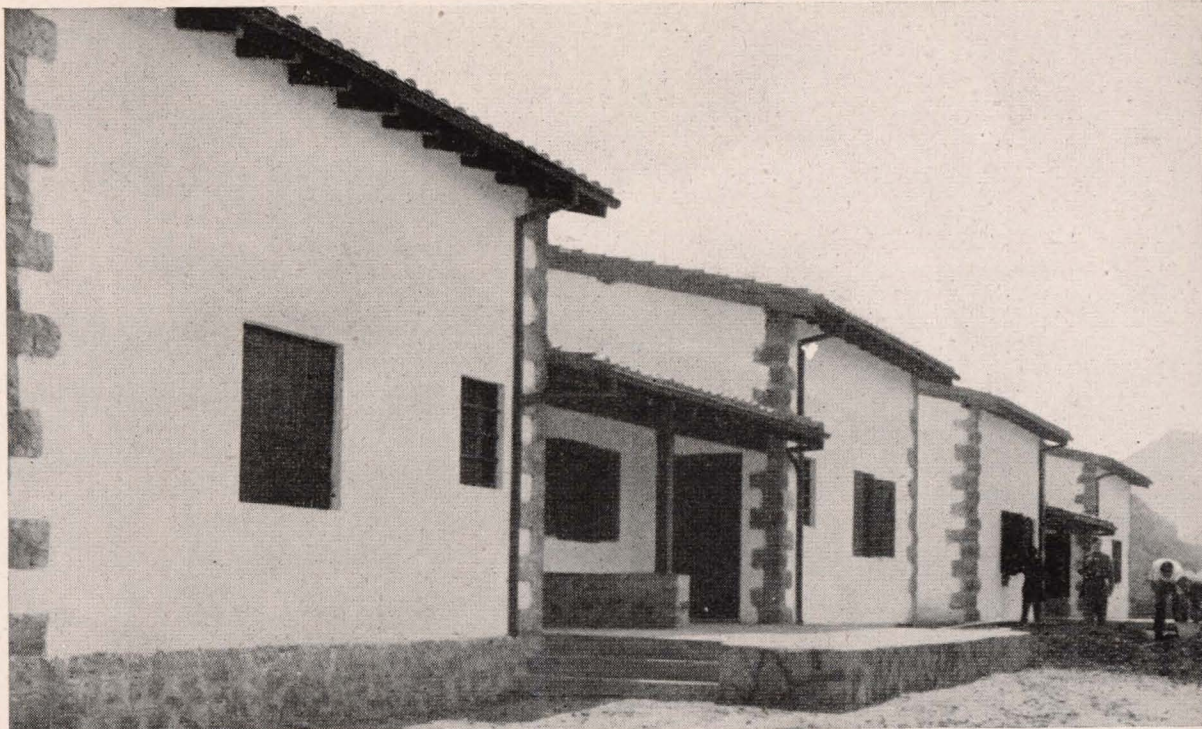
POTES.—Grupos de viviendas de nueva planta.

Con el fin de aliviar la penuria de casas habitables se han construído de nueva planta cuatro grupos dobles de viviendas de renta reducida. Estas viviendas, adaptadas al estilo constructivo de la localidad, constan de un porche de entrada cubierto; una gran cocina-estancia, de lumbre baja y fregadera con agua corriente; tres dormitorios, y retrete.

Teniendo muy presente el carácter agrícola de la región, se ha dotado a cada casa de un amplio desván, accesible por la cocina-estancia, y en el que los habitantes pueden recoger y guardar los productos de sus cosechas.
