EL LAGO DE ÁNDARA

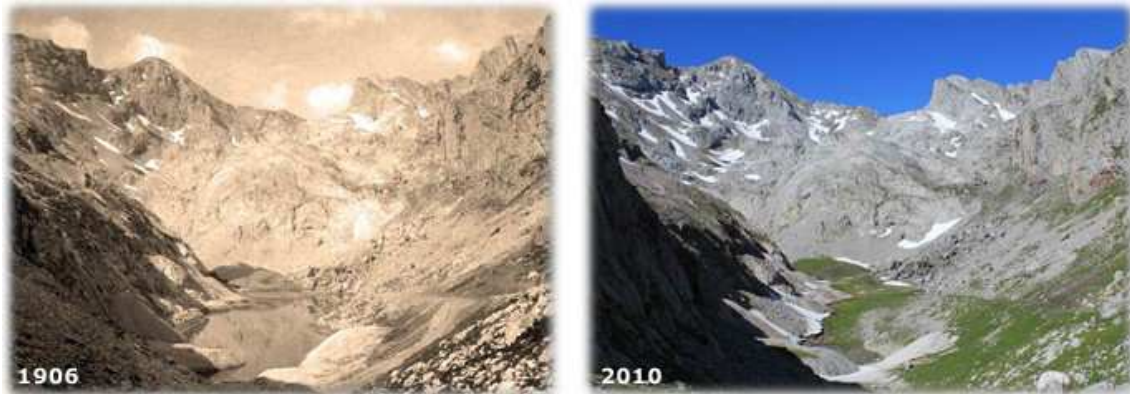
Imagen tomada del estudio de la Universidad de Oviedo (<http://geol00.geol.uniovi.es/Investigacion/Andara/index.html>)

Actualmente, dos manantiales abastecen a la pequeña laguna existente: uno, que se seca en periodos de estiaje, por el extremo sur de la vega y el otro por el borde noroeste, a los que se añade un tercer manantial, junto a la confluencia de los otros dos, en el borde sureste de la vega.

Según el estudio de la Universidad de Oviedo, «*El lecho del antiguo lago se sitúa sobre una formación carbonífera de pizarras impermeables limitada por el SE y NO por calizas de la misma edad*», estimando que la «*zona de infiltración del agua se localiza en el contacto entre las calizas y las pizarras al NE de la laguna, a la altura del nivel mínimo del agua a finales del verano*», zona coincidente «*con la intersección entre dos filones explotados tanto en superficie como en profundidad bajo el lago indicando la relación entre la actividad minera y la desecación del antiguo lago*». Además, también existiría, según los estudios geofísicos, «*una pérdida de*

agua al NE de la laguna donde se observa una filtración en profundidad conectada con la superficie del terreno».
